Rottura Guarnizione Cilindro (sostituzione)

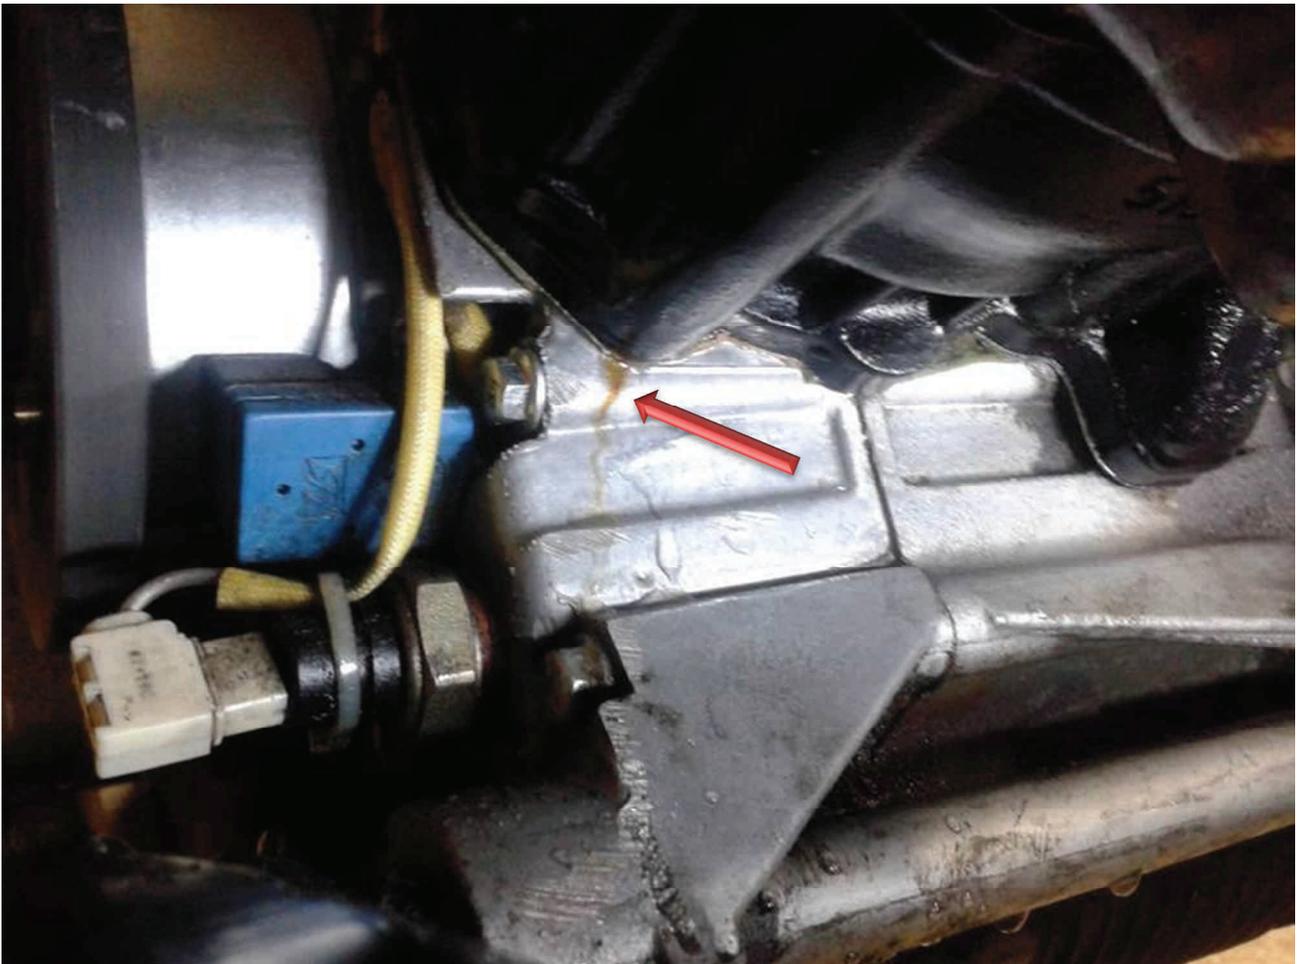
In origine ho pensato leggendo in giro che poteva trattarsi della pompa dell'acqua. Il punto finale da cui cadeva coincideva peraltro con l'angolo basso del carter pompa.

[foto n° 1 - rigolo d'acqua che scende]

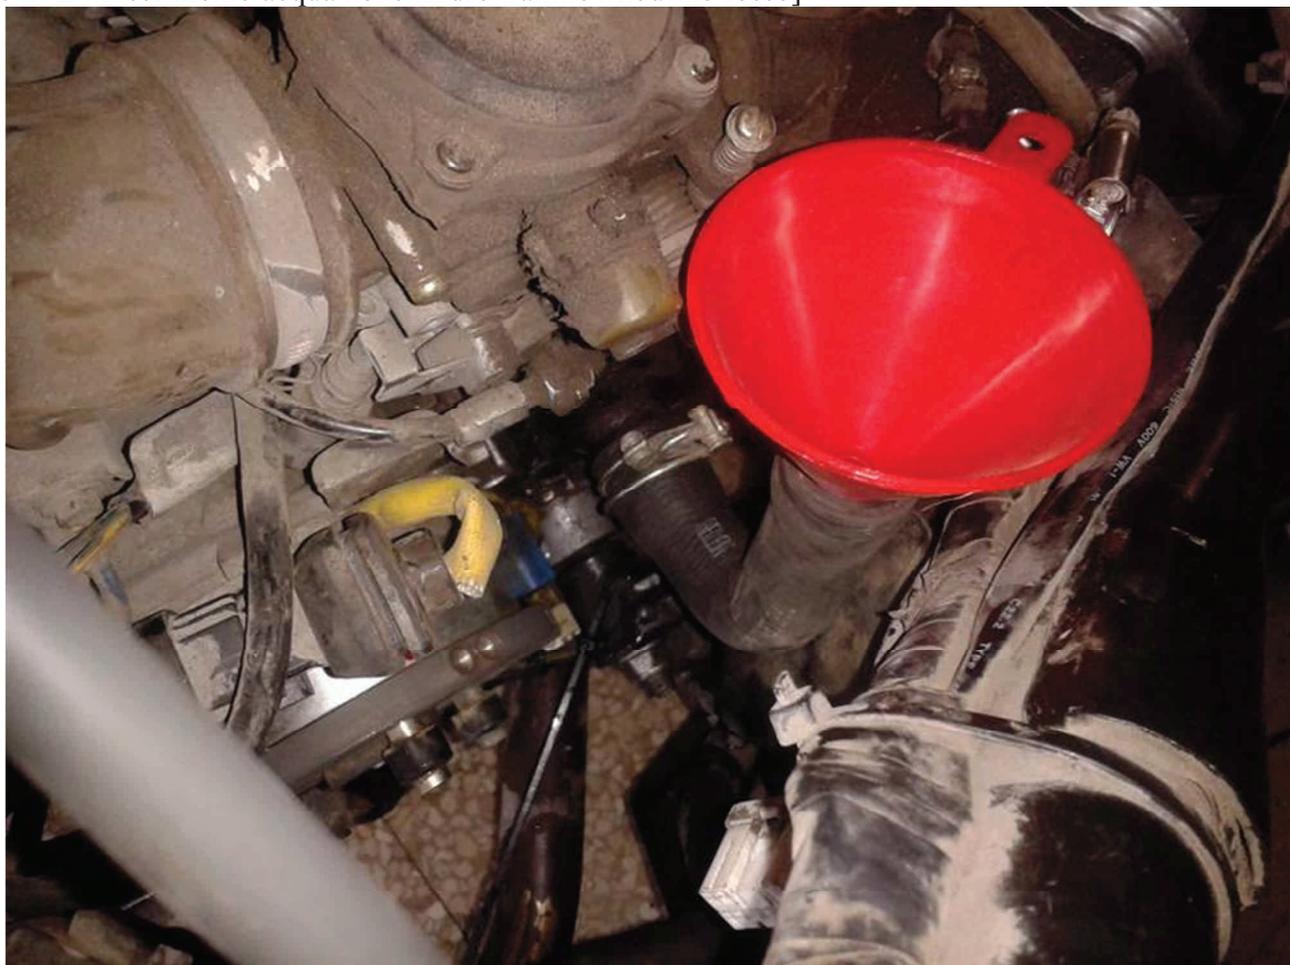
per avere conferma e per non riempire nuovamente l'impianto, ho utilizzato il tubo che collega il cilindro alla pompa e rigirandolo verso l'alto ci ho versato del liquido refrigerante blue.

[foto n° 2 - inserimento acqua nel cilindro tramite imbuto rosso]

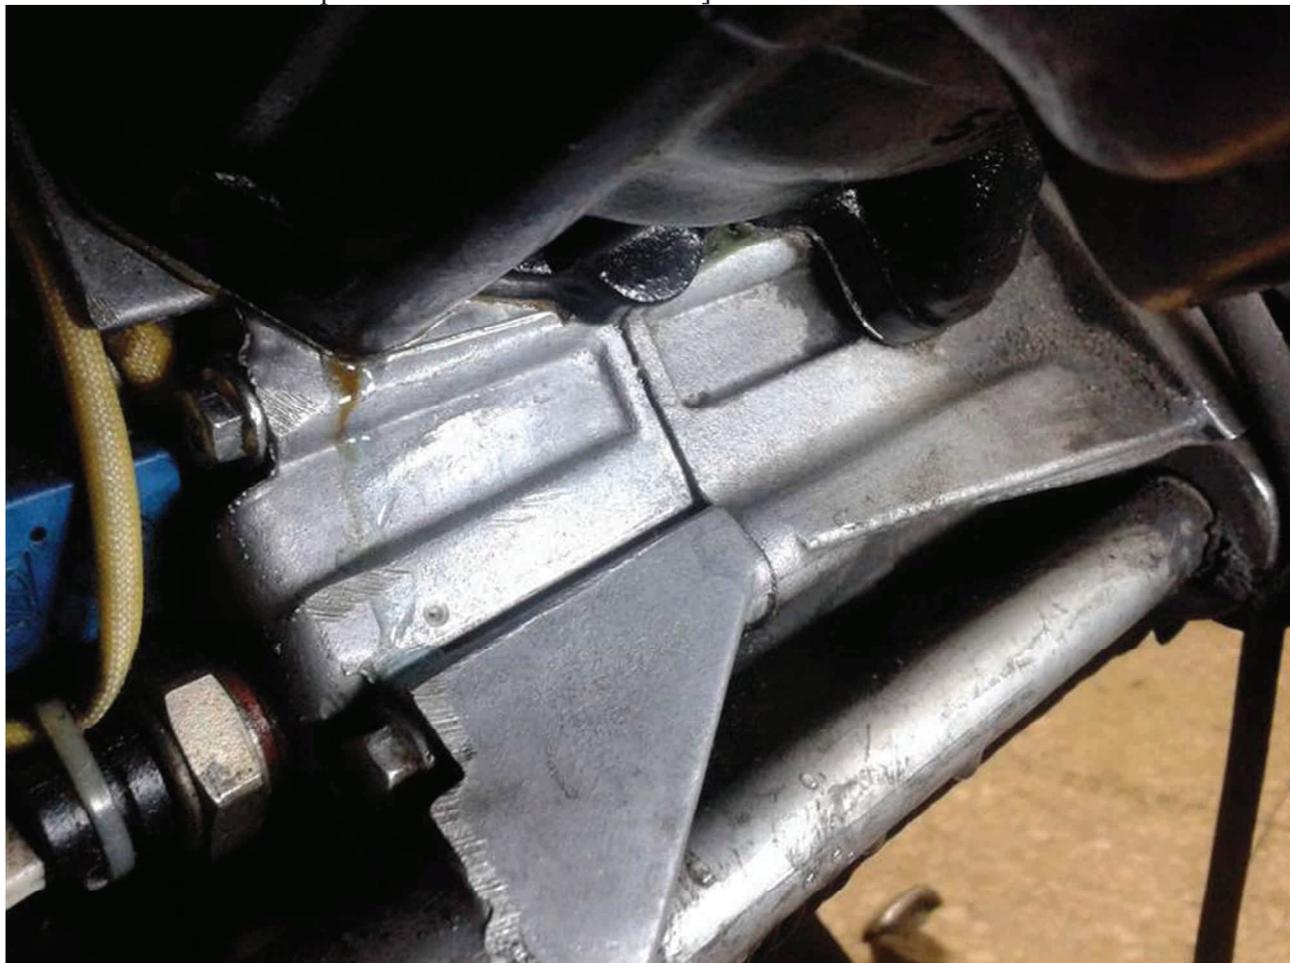
- [foto n° 3 - conferma della perdita dalla base del cilindro]

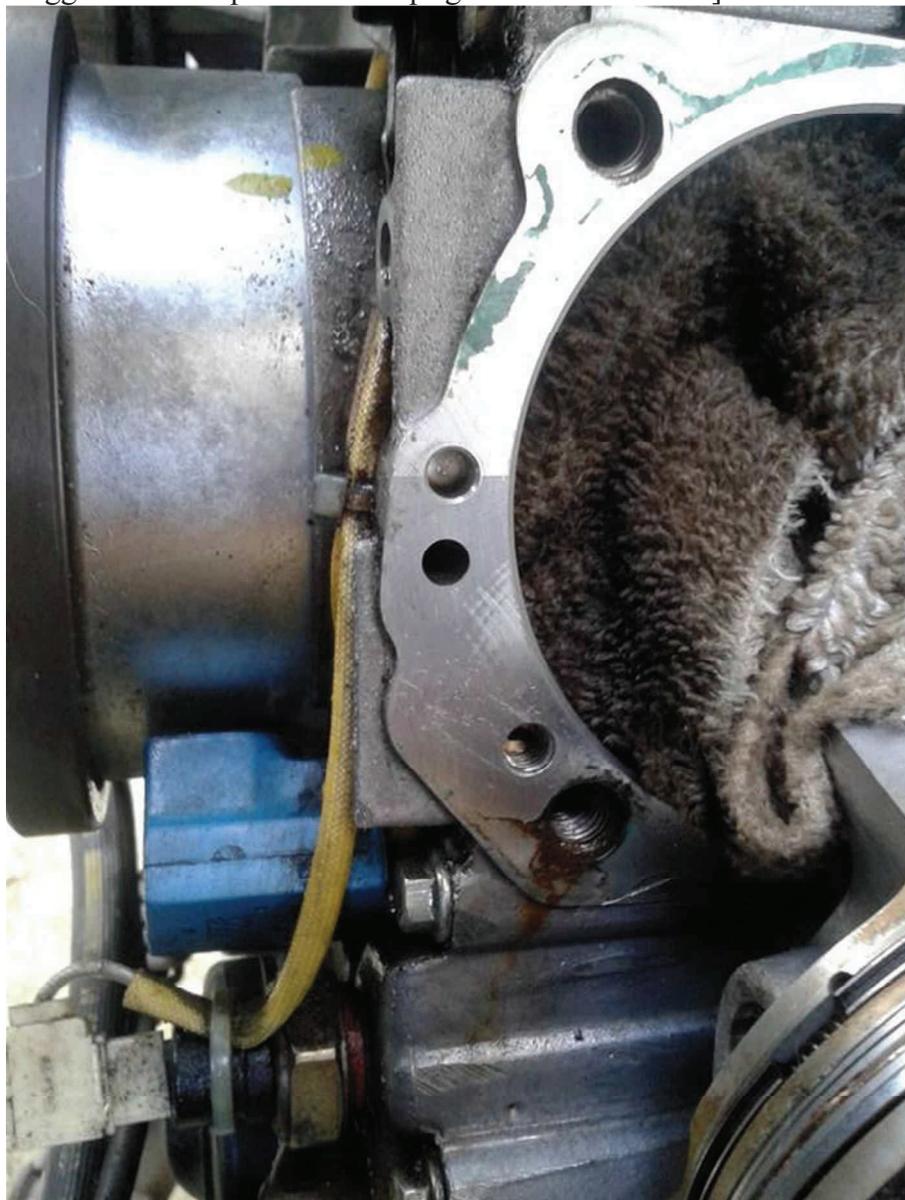
All'inizio non mi ero reso conto della presenza al di sotto della guarnizione testata di 4 oring posti sui prigionieri per cui il cilindro non veniva via; dopo aver rimosso gli oring ho quindi potuto sfilare il cilindro visualizzando la perdita era all'altezza del prigioniero inferiore dx

[foto n°4 - tracce di ruggine in corrispondenza del prigioniero inferiore dx]

Il cilindro nella parte interessata alla perdita aveva una leggera deformazione di circa 1 cm con forma irregolare che presumo a lungo andare abbia determinato il problema, oltre quindi alla guarnizione sulla faccia del cilindro in battuta sulla guarnizione ho steso un velo leggero di sigillante per maggiore sicurezza.

Inserito il cilindro con i nuovi oring sui prigionieri, la nuova guarnizione testata e completato il montaggio della distribuzione con la messa in fase.

- il punto di fasatura anziché prenderlo lato variatore, l'ho fissato sul volano avendolo già a vista per aver smontato la pompa acqua [visibile in foto n° 4]

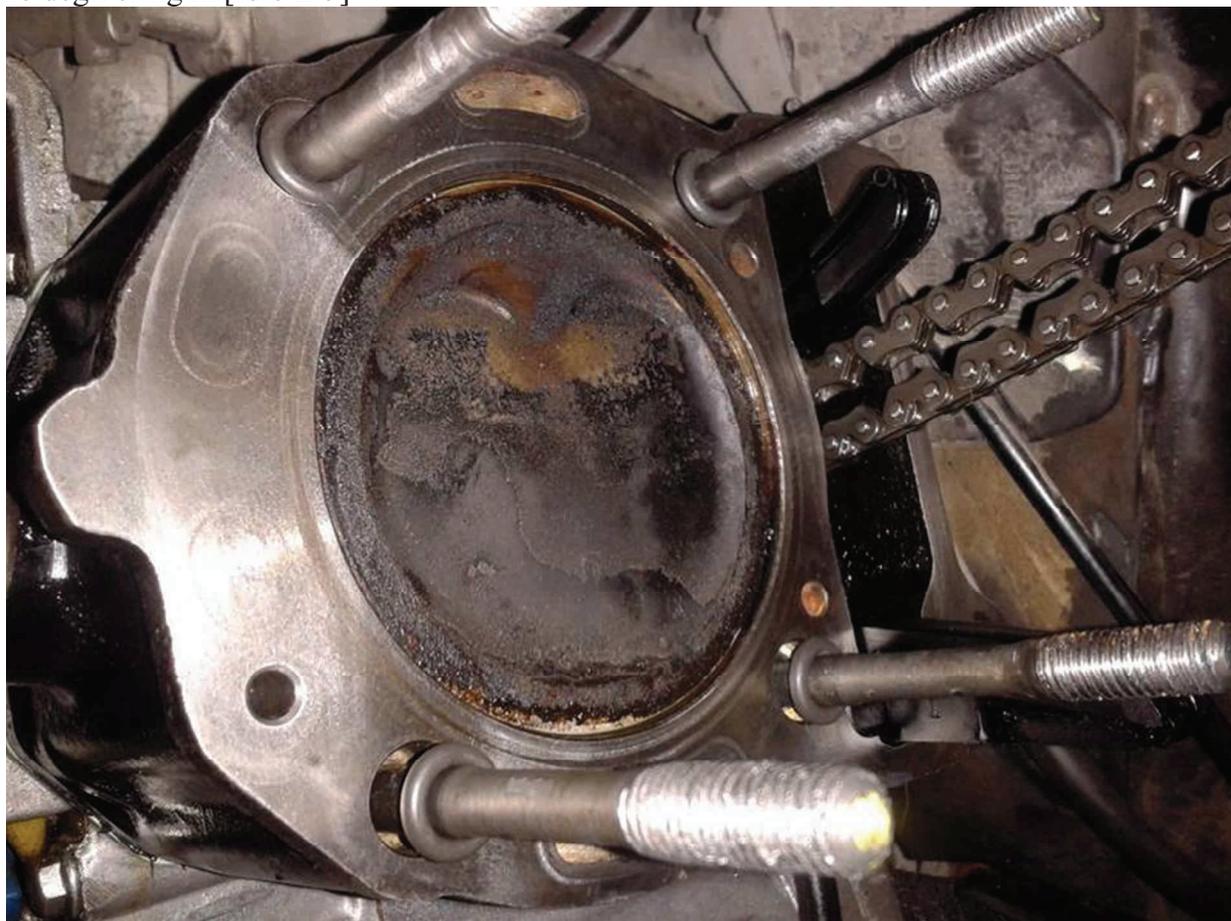
dettaglio degli oring in [foto n°5]

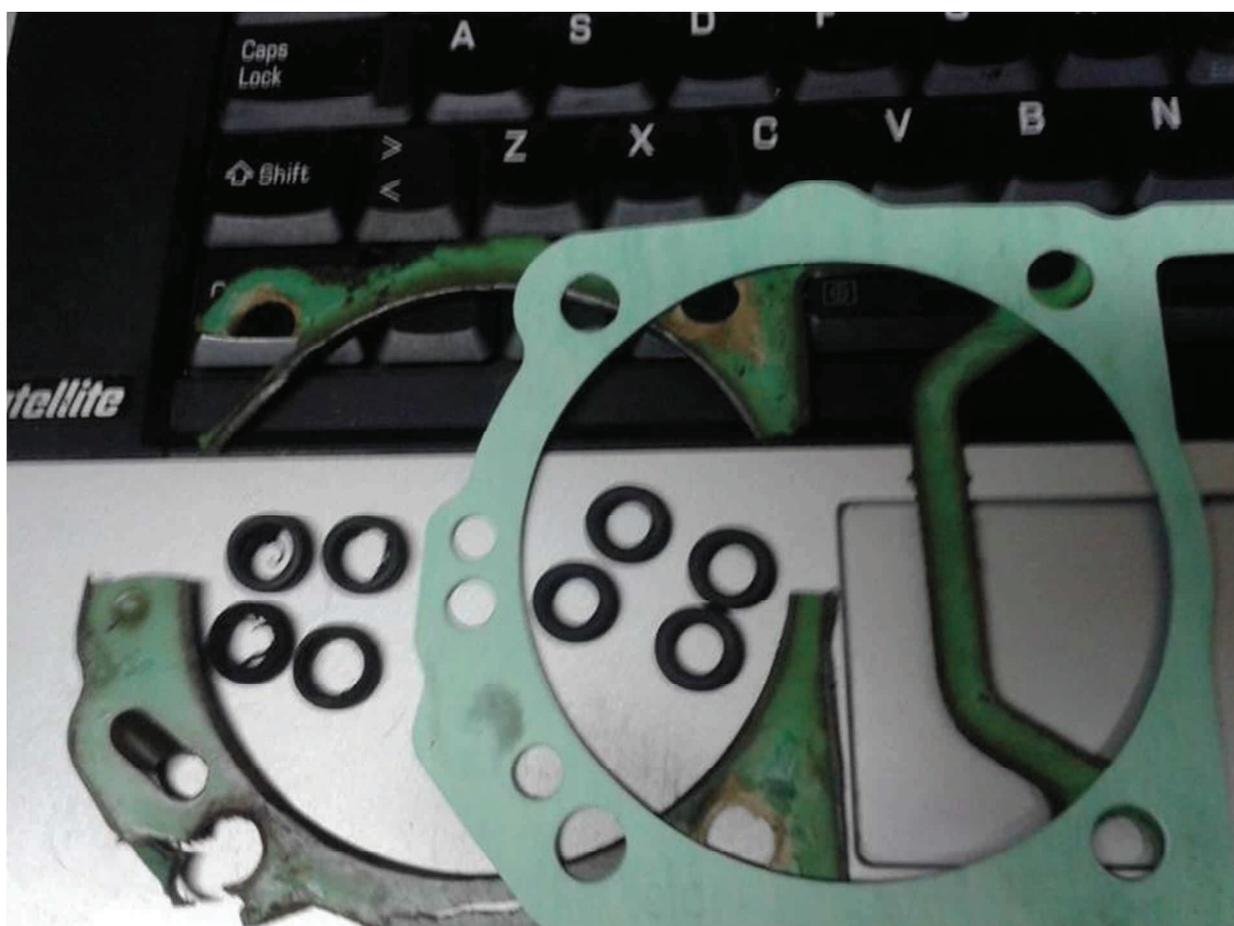
ripulita la base del cilindro ed i carter motore ho iniziato a rimontare inserendo la nuova guarnizione [foto n° 6 - confronto tra le due guarnizioni]

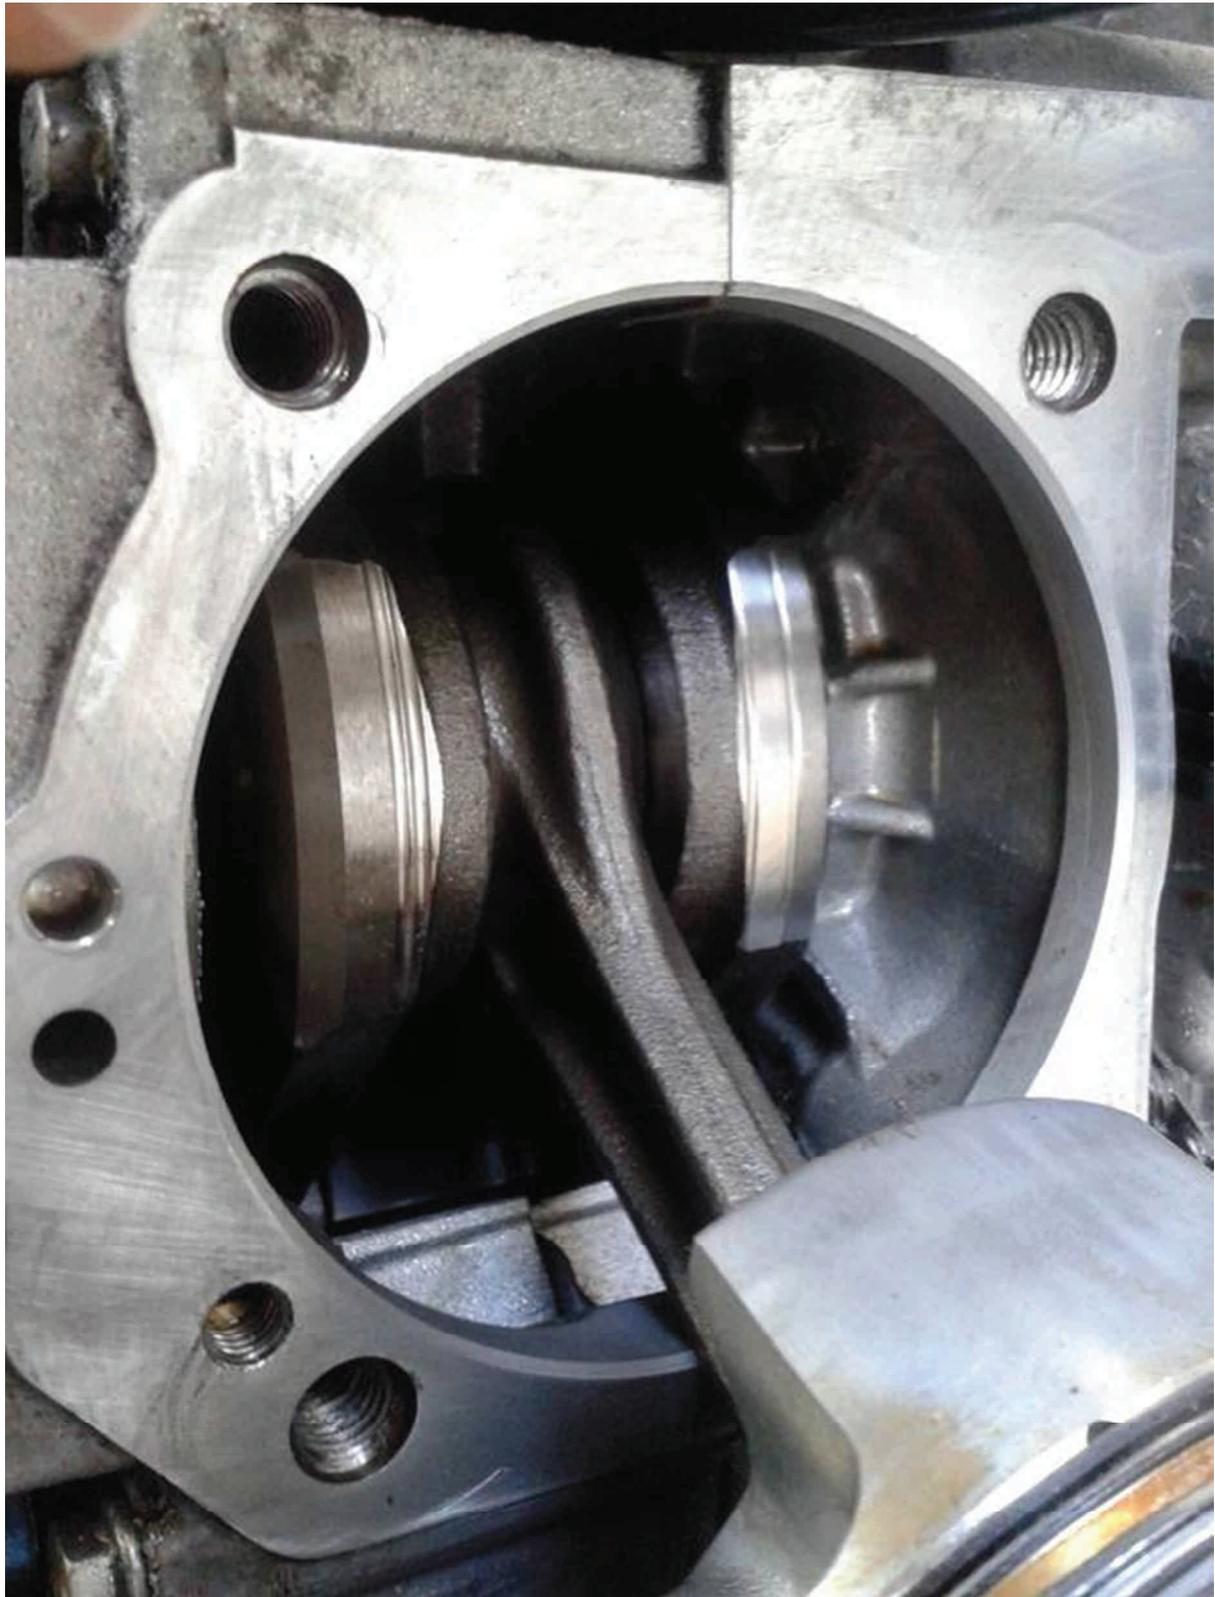
- [foto n° 7 - base carter ripulita] -
